# Zwickauer Beau

**Halbzeit >** Das kleine **AWZ P70 Coupé** ist ebenso hübsch wie selten. Grund genug, auch ein marodes Exemplar mit großem Auswand wiederzubeleben

**Mit der sportiven Variante des Trabant-Vorläufers P70 leistete sich der VEB Automobilwerk Zwickau (AWZ) Ende der Fünfziger eine kurzzeitige Extravaganz. Zur Herausforderung für Restaurierer wird der kleine Zweitakt-Fronttriebler besonders durch die Mischbauweise der Karosserie aus Stahl, Holz und Kunststoff.**

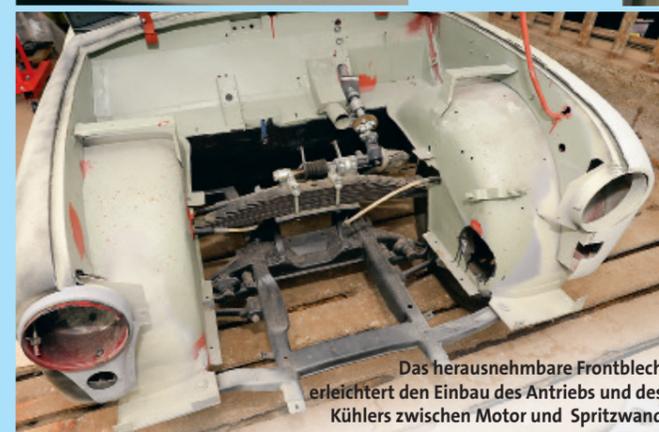
Das herausnehmbare Frontblech erleichtert den Einbau des Antriebs und des Kühlers zwischen Motor und Spritzwand

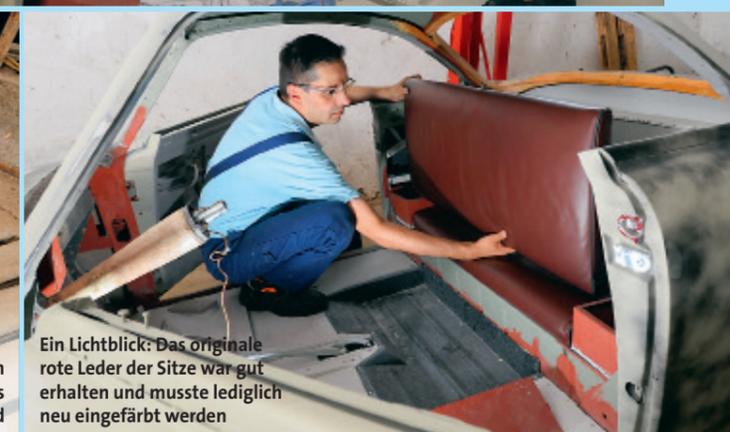
Ein Lichtblick: Das originale rote Leder der Sitze war gut erhalten und musste lediglich neu eingefärbt werden

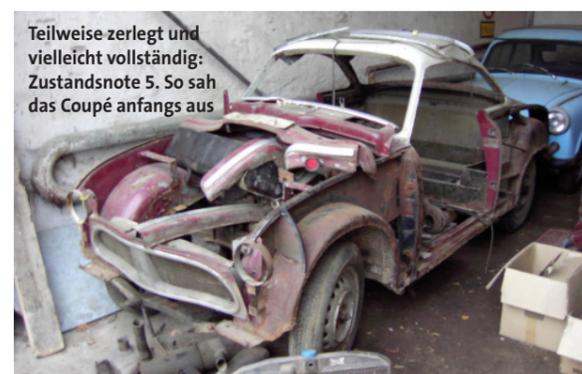
Teilweise zerlegt und vielleicht vollständig: Zustandsnote 5. So sah das Coupé anfangs aus

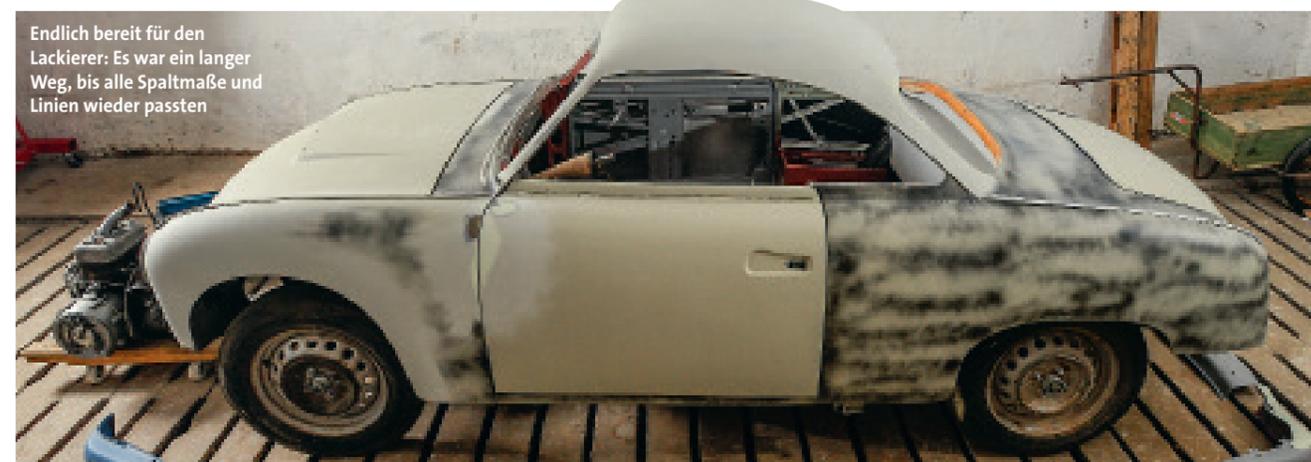
Endlich bereit für den Lackierer: Es war ein langer Weg, bis alle Spaltmaße und Linien wieder passten

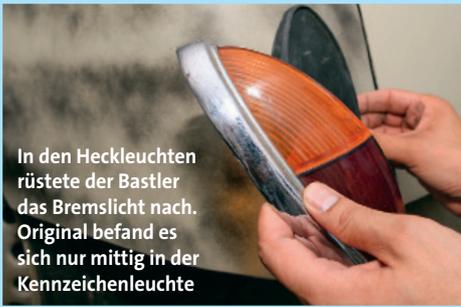
In den Heckleuchten rüstete der Bastler das Bremslicht nach. Original befand es sich nur mittig in der Kennzeichenleuchte

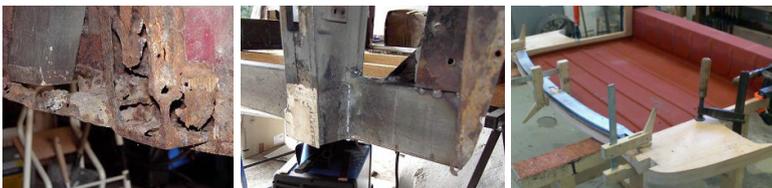
Die A-Säulenfüße und Schweller mussten neu angefertigt werden. Rechts: Das Heck musste der Restaurierer komplett neu aufbauen. Hier war Tischlerarbeit angesagt

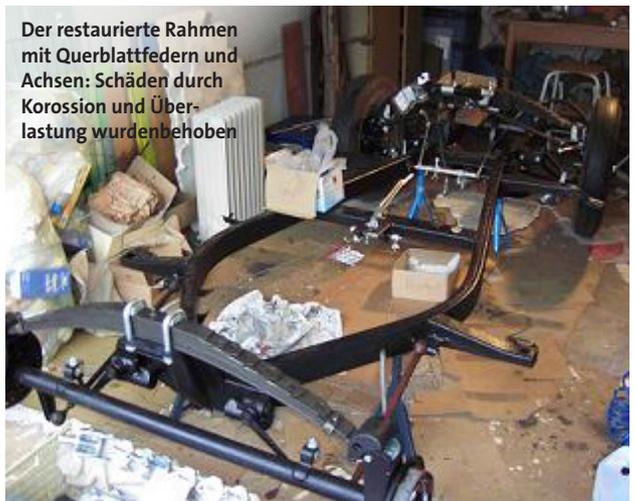
Der restaurierte Rahmen mit Querblattfedern und Achsen: Schäden durch Korrosion und Überlastung wurden behoben
