Krafttakt

Wer glaubt, in einer kleinen und engen Garage könne man kein Auto restaurieren, liegt falsch. Jens Bischof aus der Nähe von Wetzlar bewies das Gegenteil. Er erwarb einen maroden DKW F12 Roadster von 1964 und baute ihn in vier Jahren komplett neu auf.

DKW F12 Roadster von 1964

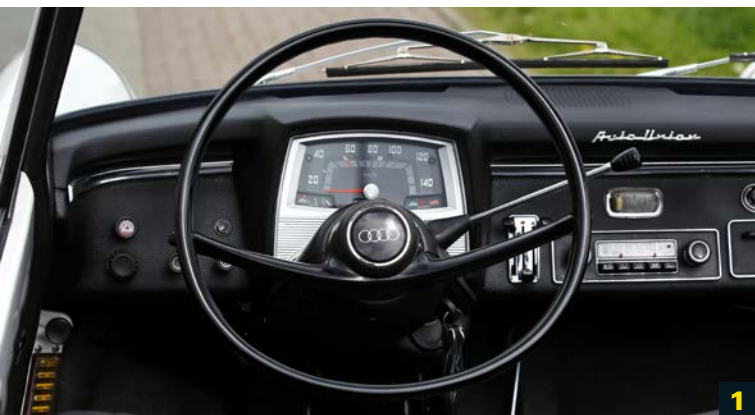
1 2

1 Alle Teile des Armaturenbretts waren beim Kauf noch vorhanden und wurden nur gereinigt 2 Auf dem Motor sitzen die drei Zündspulen 3 Etliche Zierteile wurden neu verchromt 4 Das zurückgeschlagene Verdeck verschwindet vollständig im Verdeckkasten 5 Die vier Auto-Union-Ringe zieren die Radkappen

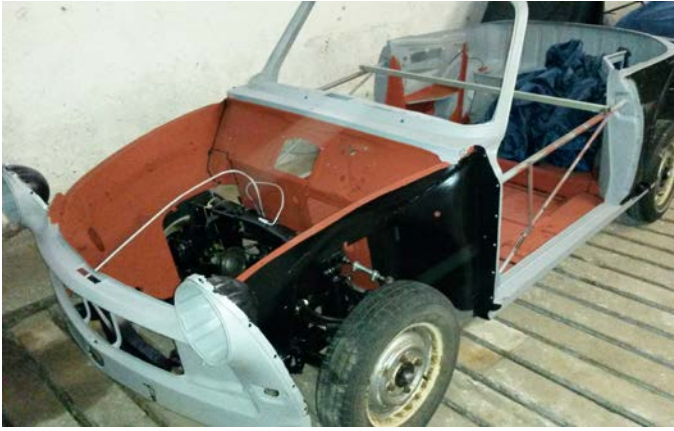
Umfangreiche Schweißarbeiten

Als erstes widmete er sich dann der linken Fahrzeugseite, wo er speziell am Schweller und den A- und B-Säulen Korrosionsschäden entdeckte. Für die Reparatur konnte er einige Reparaturbleche ergattern. Das Einschweißen der Bleche übernahm er selbst. Schon vorher hatte er das Schweißen geübt, zunächst mit einem billigen Baumarktgerät, doch erst mit einem hochwertigeren Schutzgasgerät klappte es besser. „Wirklich perfekt bin ich noch nicht, dazu muss ich immer die Schweißnähte noch zu viel nacharbeiten“, gesteht Bischof.

■ Nach der Demontage der Anbauteile begann die Instandsetzung der Karosserie. Zur Stabilisierung wurde ein Hilfsrahmen an den A- und B-Säulen fixiert. Für die Reparatur der dreiteiligen Schweller und der unteren Partien der A- und B-Säulen waren Reparaturbleche verfügbar.

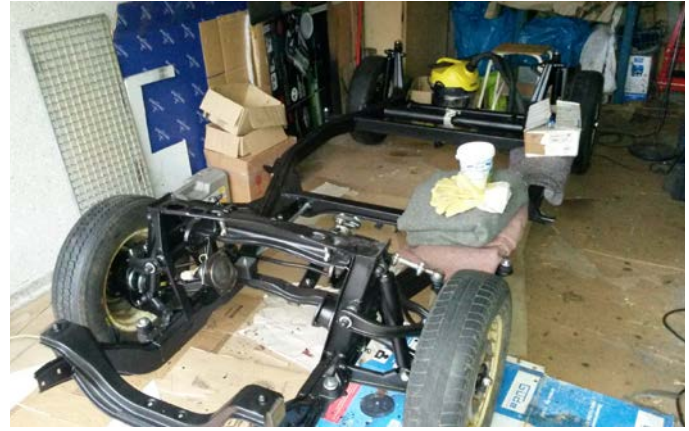
Restaurierung des Fahrgestells

■ Nach dem Abheben der Karosserie war das Fahrgestell frei zugänglich. Der Rahmen wurde von allen daran befestigten Teilen wie Radaufhängung und Bremsanlage befreit, sandgestrahlt, grundiert und mehrfach lackiert. Nun folgte die Montage der neuen oder überholten Teile.

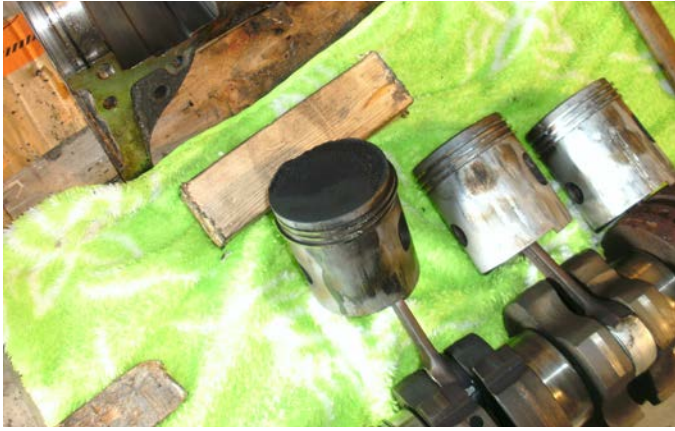
Motorschaden

Den Motor wollte er ursprünglich selbst überholen, doch nachdem er ihn geöffnet hatte, überlegte er es sich anders. Denn ein gebrochener Kolbenring hatte den Kolben und den Brennraum des betreffenden Zylinders beschädigt. Bischof hörte sich in der ihm vertrauten DKW-Szene um und erfuhr schließlich die Adresse eines Spezialisten in den Niederlanden, zu dem er den Zweitakter brachte. Dem Getriebe spendierte er lediglich eine neue Ölfüllung.

■ Jens Bischof hoffte zunächst, den Zweitaktmotor wieder selbst zum Laufen bringen zu können. Doch die nach der Demontage sichtbaren Schäden waren zu umfangreich. Ein gebrochener Kolbenring hatte für Schäden am Kolben und im Brennraum gesorgt, daher musste ein Profi ran.

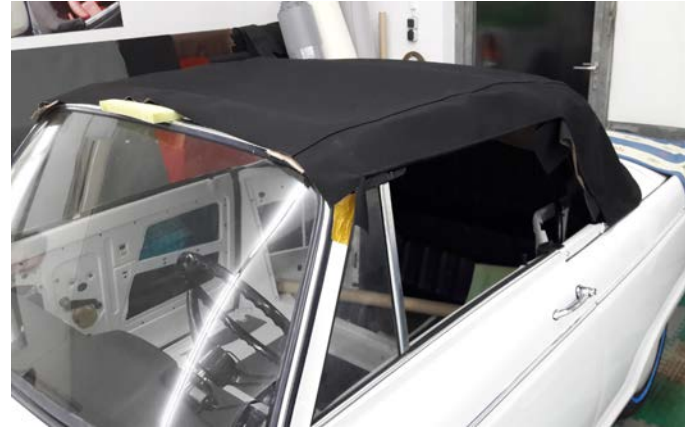
Neues Verdeck

Sobald Bischof das straffe, von einem Sattler erneuerte Verdeck schloss, verzog sich die nicht sehr verwindungssteife Karosserie. Dadurch veränderten sich die Spaltmaße der Türen, was besonders für die Seitenscheiben eine Gefahr darstellte, weil zum Beispiel das kleine rahmenlose Dreiecksfenster durch Kontakt mit dem Windschutzscheibenrahmen brechen konnte. In diesem Fall half auch das Reparaturhand-

■ Da das alte Verdeck nur noch in Teilen vorhanden war, kam nur ein Neuteil in Frage. Doch die Montage zog Probleme nach sich. In geschlossenem Zustand sorgte das straff gespannte Dach für eine Verwindung der leichten Karosserie, was zu kritischen Spaltmaßen führte.

buch nicht weiter, das der Hobbyschrauber schon zu Beginn für sein Auto erworben hatte. Hier war Eigeninitiative gefragt. Zunächst versuchte er die Situation zu entschärfen, in dem er die eingeschränkten Möglichkeiten nutzte, die Position der Fenster zu variieren. Doch letztlich rettete ihn ein Trick. Er spannte die Karosserie durch Erhöhen des Gummipuffers bei der A-Säule zwischen Aufbau und Rahmen in die entgegen gesetzte Richtung vor.
