# Zwickauer Beau

**Halbzeit >** Das kleine **AWZ P70 Coupé** ist ebenso hübsch wie selten. Grund genug, auch ein marodes Exemplar mit großem Auswand wiederzubeleben

**Mit der sportiven Variante des Trabant-Vorläufers P70 leistete sich der VEB Automobilwerk Zwickau (AWZ) Ende der Fünfziger eine kurzzeitige Extravaganz. Zur Herausforderung für Restaurierer wird der kleine Zweitakt-Fronttriebler besonders durch die Mischbauweise der Karosserie aus Stahl, Holz und Kunststoff.**

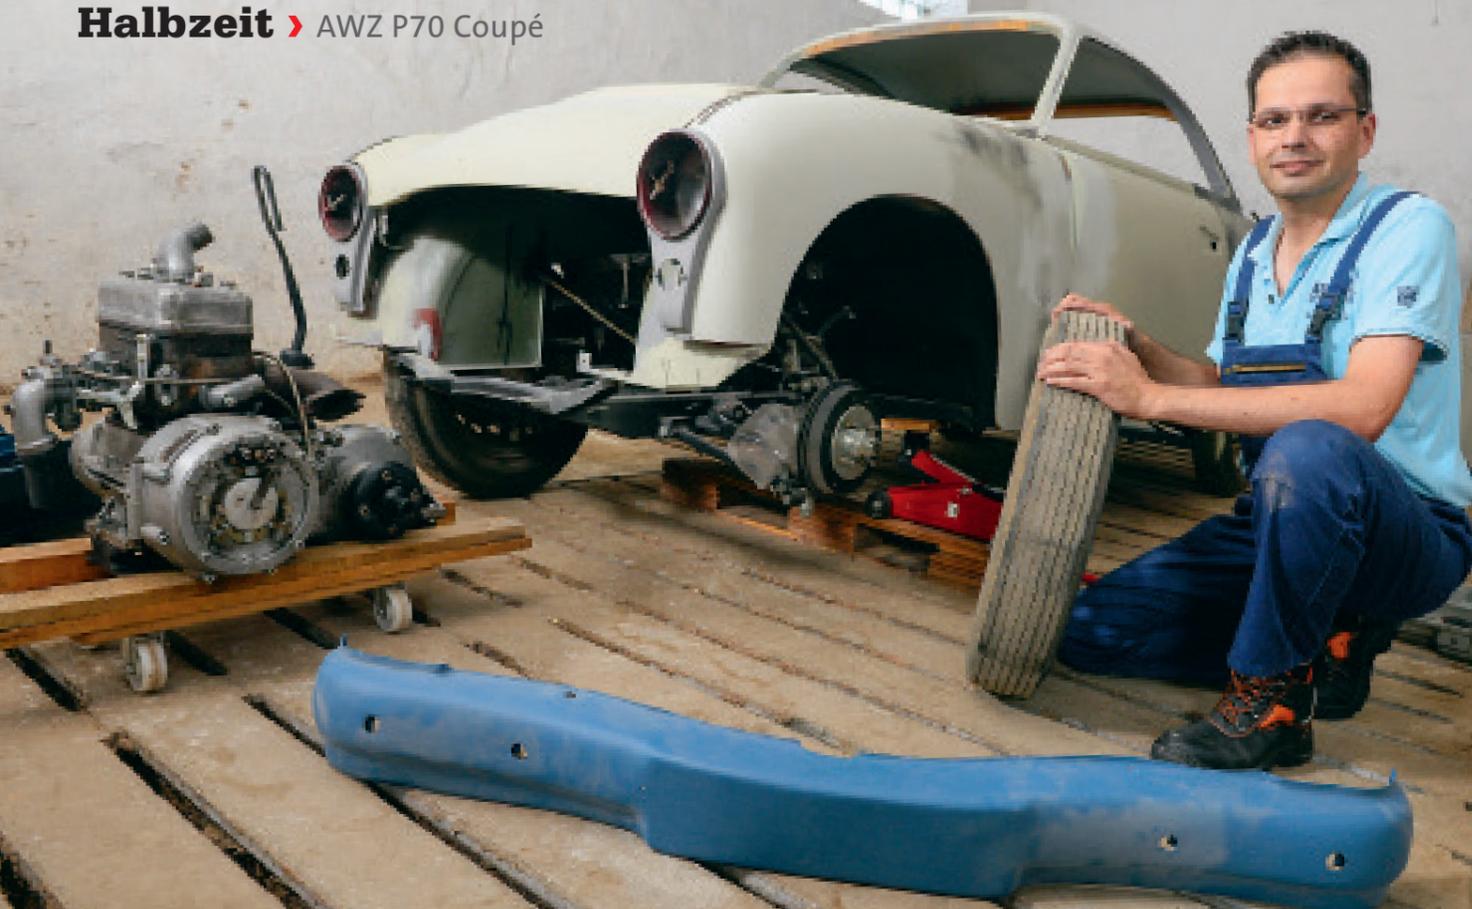
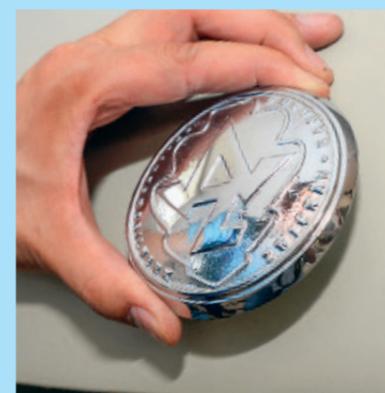
Der P70 startete mit dem Logo der Automobilwerke Zwickau (links). Später wurde er zum Sachsenring P70. Das Kürzel bedeutet „Personenwagen mit 700 Kubik“. Rechts: Das Armaturenbrett ist wie die Kotflügel und Türhäute ein Formteil aus Duroplast. Ab Werk sorgte im Coupé ein Echtleder-Bezug für wertige Anmutung.

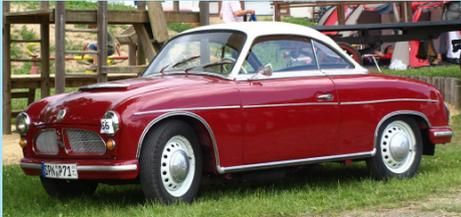
Das Ziel ist ein kräftiges Rot unter dem weißen Blechdach. So stellt sich Jens Bischof seinen P70 vor

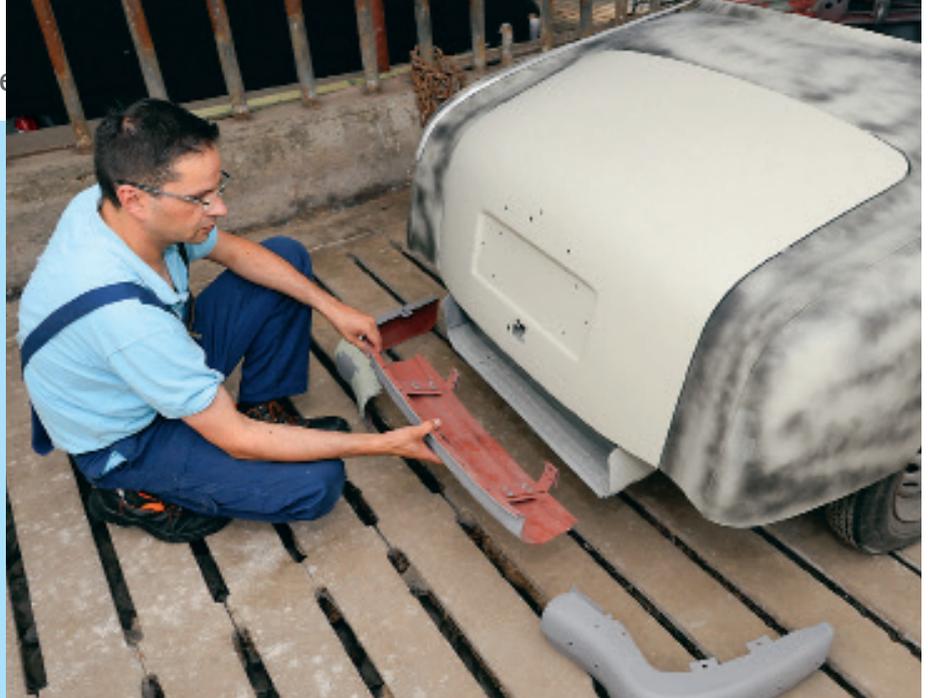
Im Gegensatz zur Limousine hat das Coupé einen von außen zugänglichen Kofferraum. Unter dem Heckboden befindet sich ein Reserveradfach. Das klappbare Mittelteil der Stoßstange dient als Verschluss

bodens bestehen aus Holz, und von der C-Säule läuft auf beiden Seiten ein Holzträger nach hinten, auf den die hinteren Kotflügel sowie das Heckblech genagelt sind. Dieses wenig tragfähige Ensemble brach mitunter einfach ab, wenn es mit der Beladung im sehr geräumigen Kofferraum übertrieben wurde. Das Chassis endet ja mit der Hinterachse.“ An dieser Stelle kommt der Zweitakt-Fan auf eine Komplikation zu sprechen, die ihm die Arbeit besonders erschwerte: „Offenbar wurde das Auto von vorne nach hinten zusammengebaut und die Radkästen beispielsweise kamen nach dem Unterboden ins Auto. Alles ist so vertrackt miteinander verbunden, dass man unendlich viel zerlegen muss, auch wenn man nur einzelne Teile ersetzen will. So kam ich zum Beispiel nicht umhin, einen Radkas-
