Krafttakt

Wer glaubt, in einer kleinen und engen Garage könne man kein Auto restaurieren, liegt falsch. Jens Bischof aus der Nähe von Wetzlar bewies das Gegenteil. Er erwarb einen maroden DKW F12 Roadster von 1964 und baute ihn in vier Jahren komplett neu auf.

DKW F12 Roadster von 1964

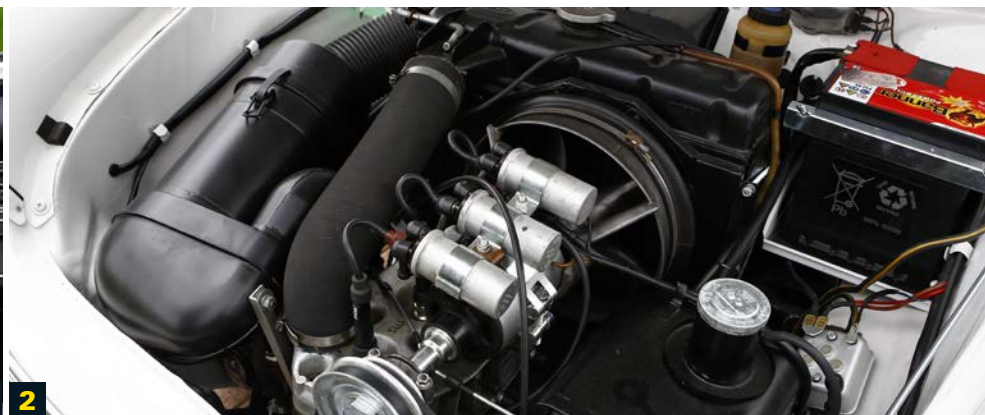
1 Alle Teile des Armaturenbretts waren beim Kauf noch vorhanden und wurden nur gereinigt 2 Auf dem Motor sitzen die drei Zündspulen 3 Etliche Zierteile wurden neu verchromt 4 Das zurückgeschlagene Verdeck verschwindet vollständig im Verdeckkasten 5 Die vier Auto-Union-Ringe zieren die Radkappen

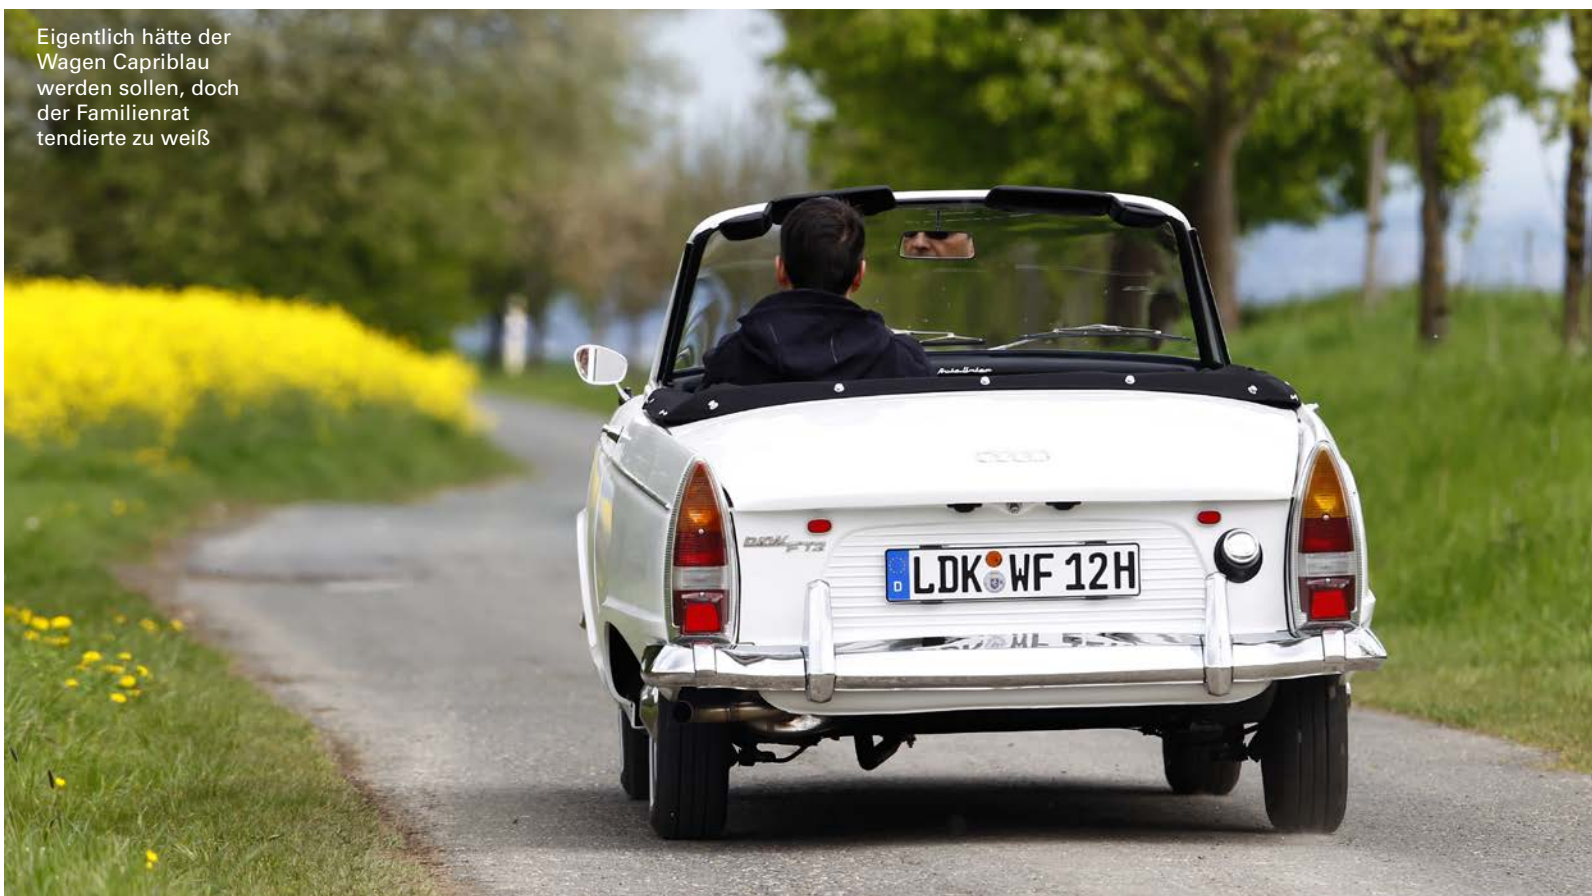
Eigentlich hätte der Wagen Capriblau werden sollen, doch der Familienrat tendierte zu weiß
